Μανωλάκης Κλεάνθης
Dr. med. dent.

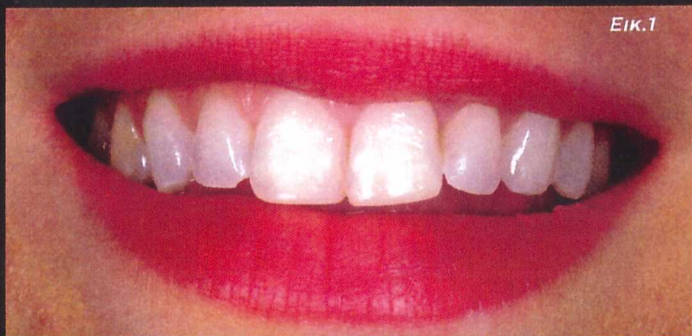
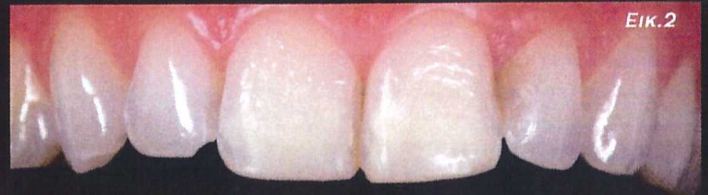
// Εικ. 1 και 2
Αρχική κατάσταση δοντιών #11-21 χωρίς
ενδοδοντικά προβλήματα. Εκτεταμένες
αποκαταστάσεις συνθετικής ρητίνης

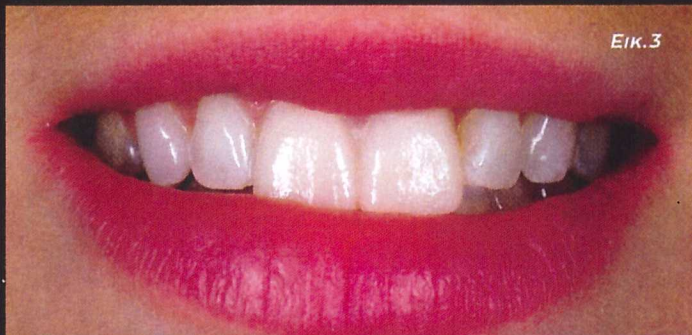
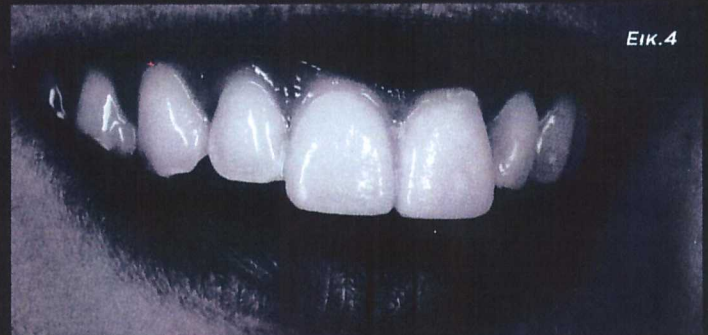
// Εικ. 3 και 4
Mask-up από το εργαστηριακό κερί
στο στόμα

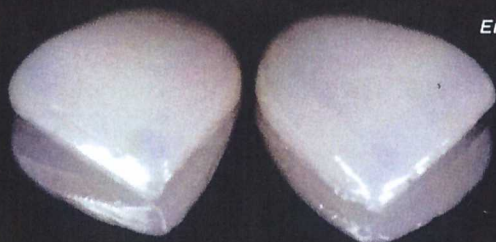
Εικ.6

// Εικ. 6
Οψείς διπυρρικού λίθου
